Gutachter berichten aus der Praxis

Sanierung von Steinzeugfliesen in einem Wellnessbereich

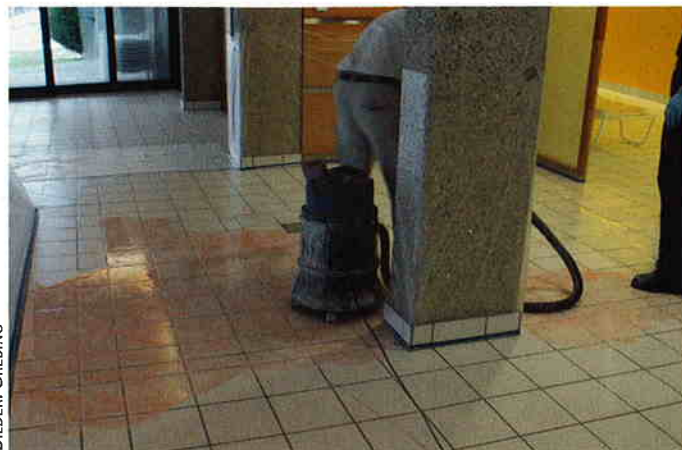
Sanierungsmaßnahmen der verätzten Fliesenoberfläche durch Schleifen mit einer schweren Einscheibenmaschine, rotem Superpad und „Kera nova“, anschließendes Absaugen der Schleifpaste mit einem Wassersauger.

Die Verätzungen auf den Steinzeugfliesen sind dadurch entstanden, dass der „Spezialreiniger“ partiell zu konzentriert und/oder zu lange auf die Fliesenoberfläche eingewirkt hatte. Zur Beseitigung des Schadens auf den Steinzeugfliesen empfahl der Autor, den Fliesenbo-

den zu schleifen und zu polieren. Die aufwändigen Schleif- und Polierarbeiten wurden mit einer schwereren Einscheibenmaschine, Superpad und dem Reinigungs- und Pflegemittel „Kera nova I bis III“ von einer Firma durchgeführt, die sich unter anderem auch auf die Bearbeitung von Natursteinbelägen spezialisiert hat.

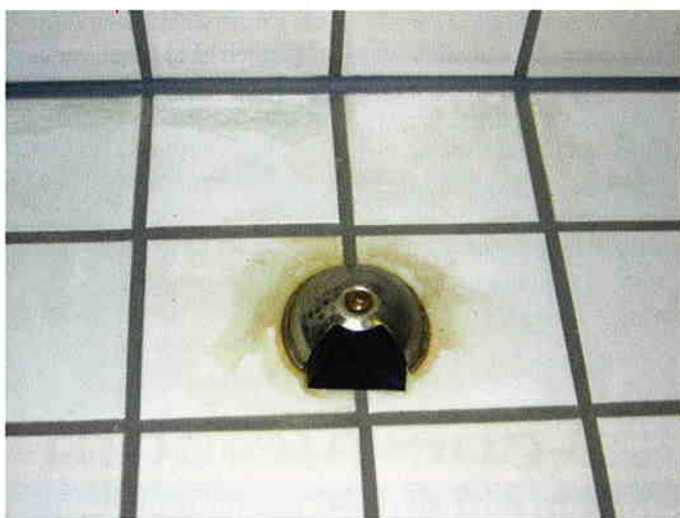
Rostbefall an einem Türstopper aus Edelstahl. Typischer Nachweis für den unangebrachten Einsatz von einem zu aggressiven, salzsäurehaltigen Reinigungsmittel.

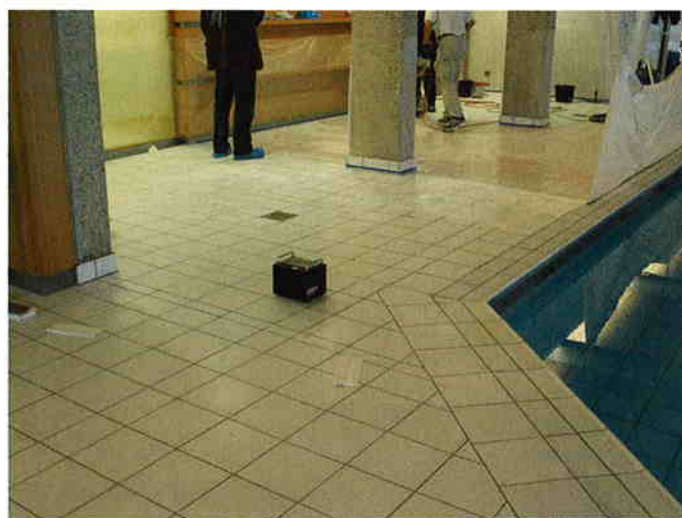
Messung des Gleitreibungskoeffizienten mit GMG 100 auf bereits sanierter Fliesenoberfläche. Im Hintergrund Schleifarbeiten auf abgeklebten Flächen.

musste besonders darauf geachtet werden, dass durch diese Arbeiten der Gleitreibungskoeffizient, das heißt die Trittsicherheit der Fliesenoberfläche, die laut Fliesenhersteller mit R 10 vorgegeben ist, nicht negativ verändert wird. Eine eindeutige Aussage hierzu war vom Hersteller des Schleifmittels oder vom Verarbeiter nicht zu erhalten.

Da Messungen auf der „Schiefen Ebene“ im Institut der BIA, auf der die R-Werte nach DIN 51130 (R-Wert = Bewertungsgruppe der Rutschhemmung) ermittelt werden, bei verlegten und installierten Fußbodenkonstruktionen nicht mehr möglich sind, mussten vergleichende Messungen des Gleitreibungskoeffizienten der Fußbodenkonstruktion vor und nach den Schleifarbeiten vorgenommen werden. Hierzu wurde vom Autor das mobile Gleitmessgerät GMG 100 eingesetzt, das von dem Berufsgenossenschaftlichen Institut für Arbeitssicherheit, BIA, für Messungen des Gleitreibungskoeffizienten anerkannt ist. GMG 100 misst den dynamischen Gleitreibungskoeffizienten (Reibzahl) zwischen einem aktiven Gleitkörper (z.B. Lederleiter) und der zu prüfenden Oberfläche und zeigt diese Messwerte an. Die nach den

Schleifarbeiten auf dem Steinzeugboden ermittelten Werte zeigten an, dass sich der Gleitreibungskoeffizient und damit die Trittsicherheit verbessert hatten.

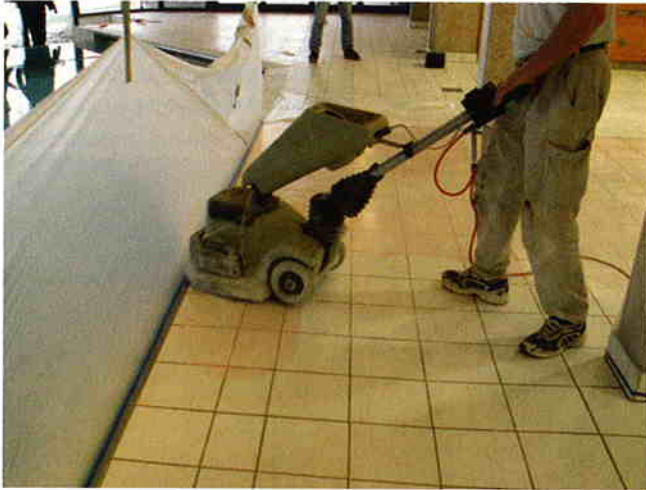
Sanierungsmaßnahme mit schwerer Einscheibenmaschine, rotem Superpad und „Kera nova“.
